Syndicat
CHÈRE DON ISAC

Restauration hydromorphologique et lutte contre la Jussie : l'exemple de la basse vallée du Don (Masserac / Auessac - 44)

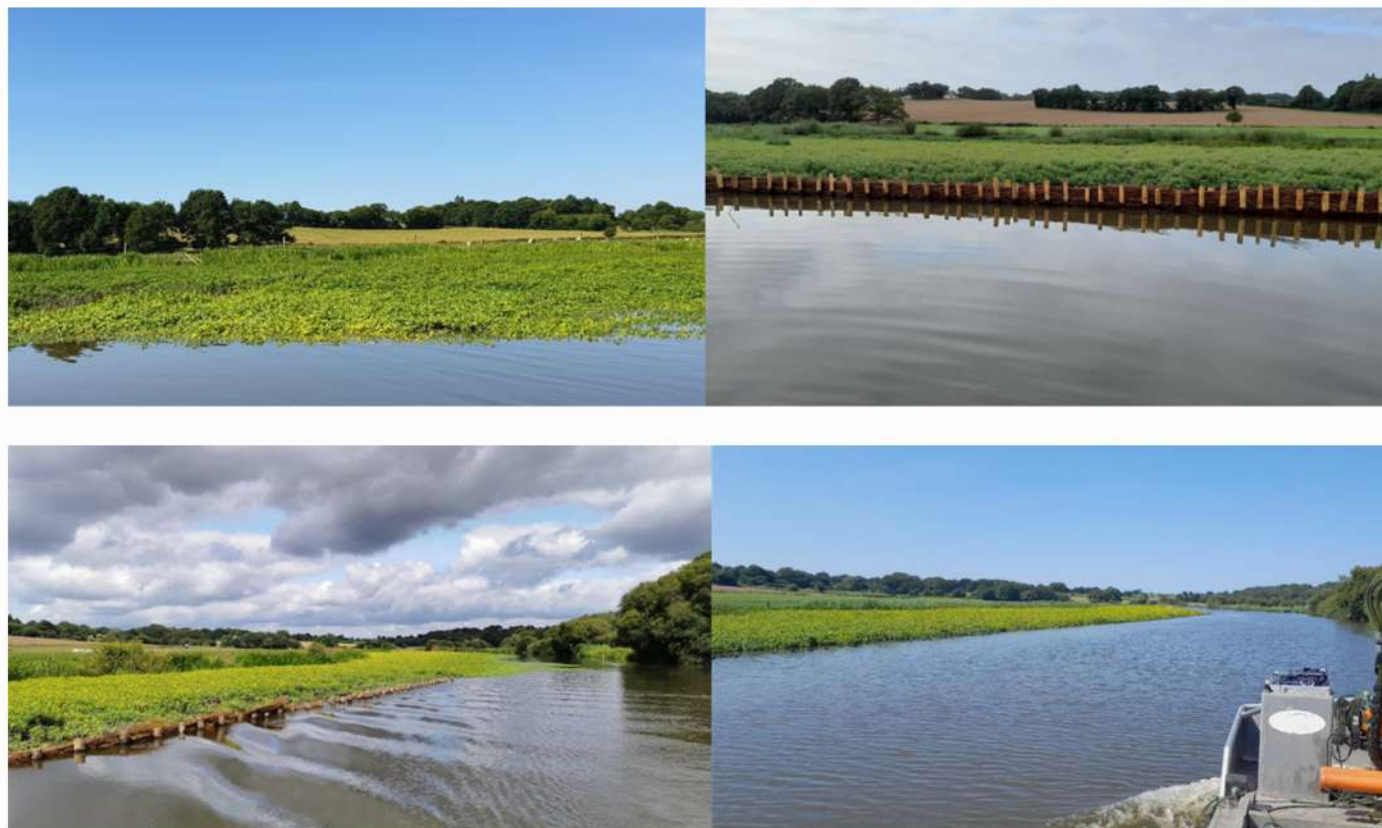
Résultats en images

Depuis trois ans (2023-2025), **1500 m** de structure réalisée, soit **10 500 fagots**, **5 300 pieux** posés et **4000 boutures** de saules plantés.

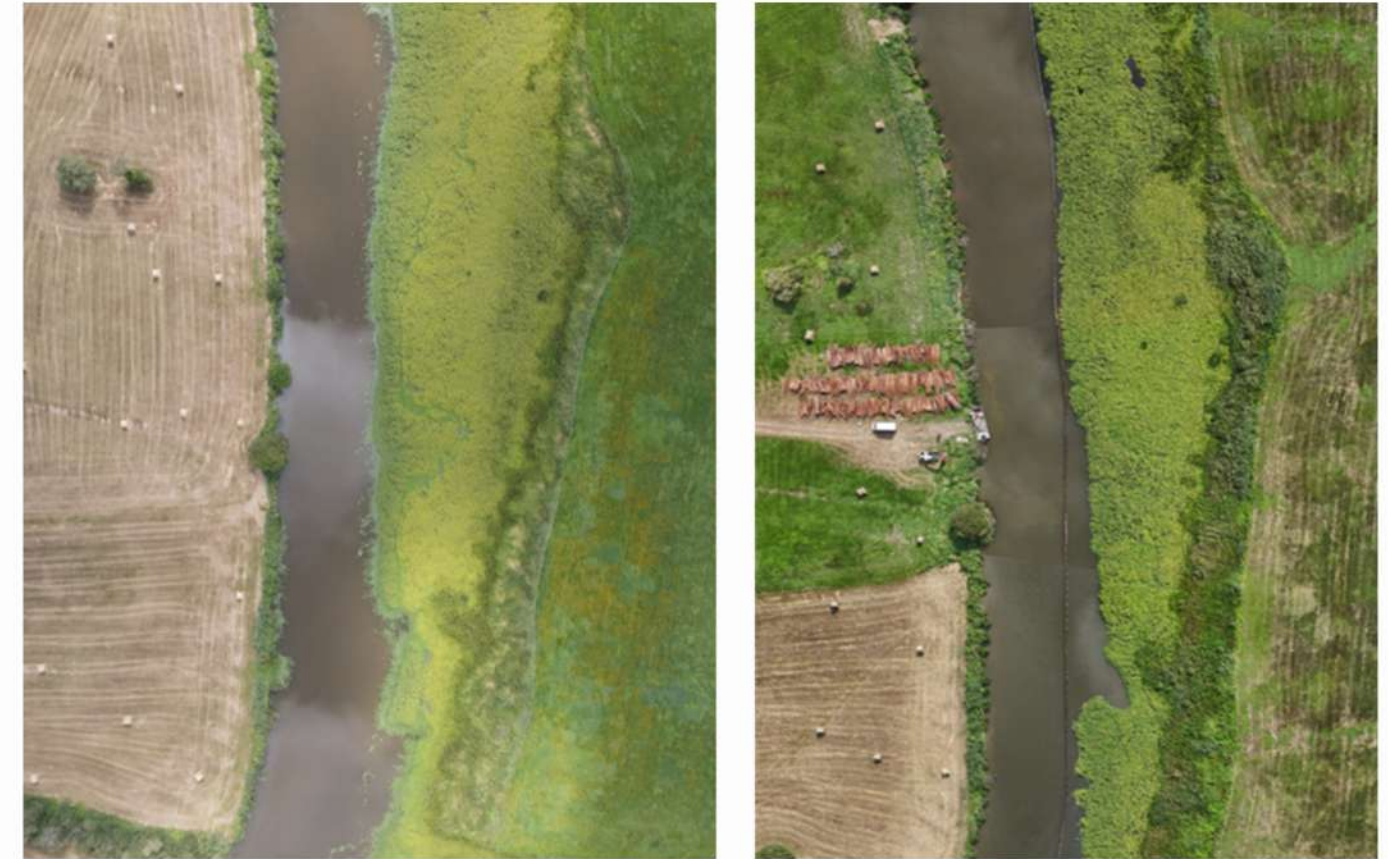
La méthode repose sur une combinaison de techniques de génie végétal visant à **modifier les conditions hydromorphologiques** du cours d'eau pour limiter durablement l'implantation de la Jussie. Une **double rangée de pieux** en châtaignier a été implantée le long des banquettes colonisées par la Jussie. Entre ces pieux ont été fixés des **fagots de saules inertes**, formant une structure linéaire solide

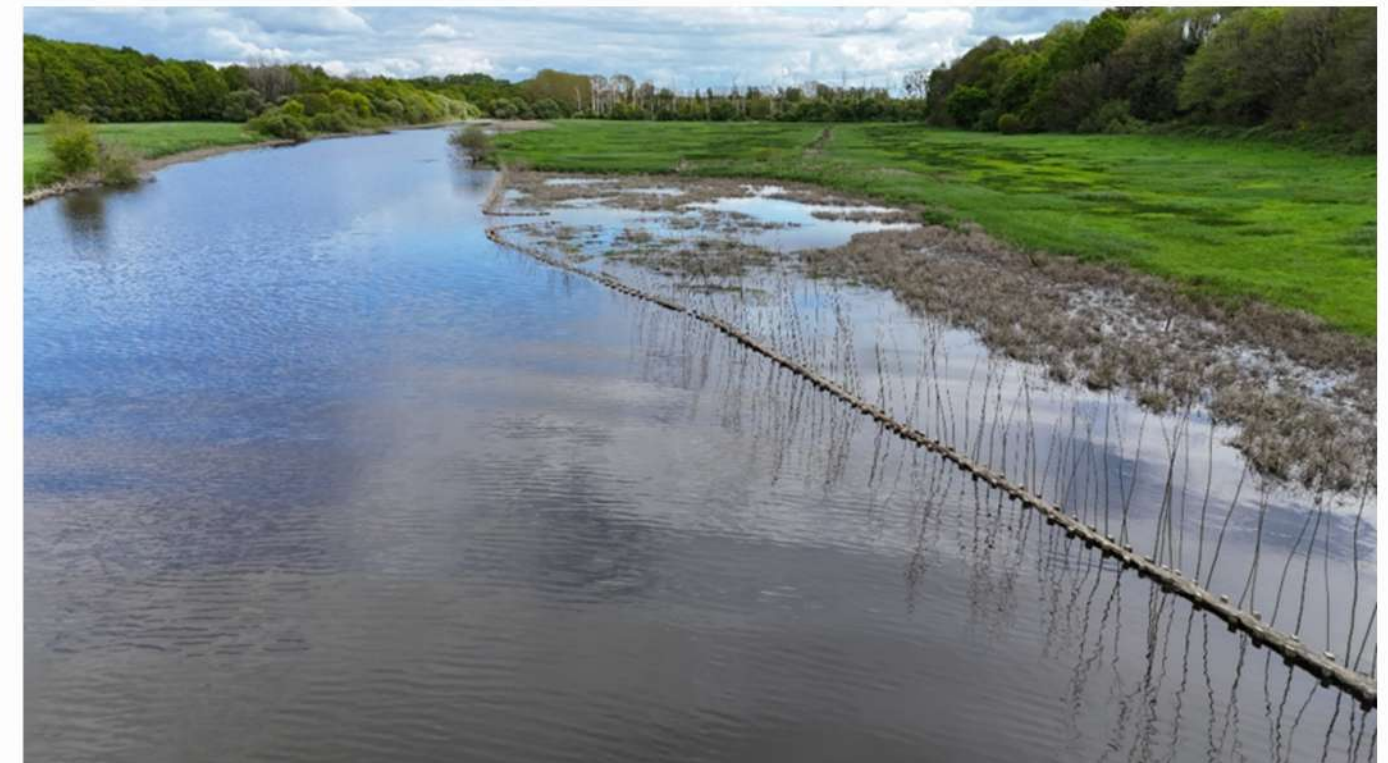
Cette structure agit comme un **piège à sédiments** : lors des décrues, elle favorise le dépôt des particules fines, ce qui accélère le processus de sédimentation et permet à terme la **mise hors d'eau de la Jussie**, réduisant ainsi son développement. Par ailleurs, le lit mineur du Don a été resserré de moitié dans les zones les plus larges, **augmentant la vitesse des écoulements** et rendant les conditions moins favorables à la plante invasive, qui préfère les eaux lentes et peu profondes.
